## 1. INTRODUCCIÓN

## 2. INFORMACIÓN DEL ACCIDENTE

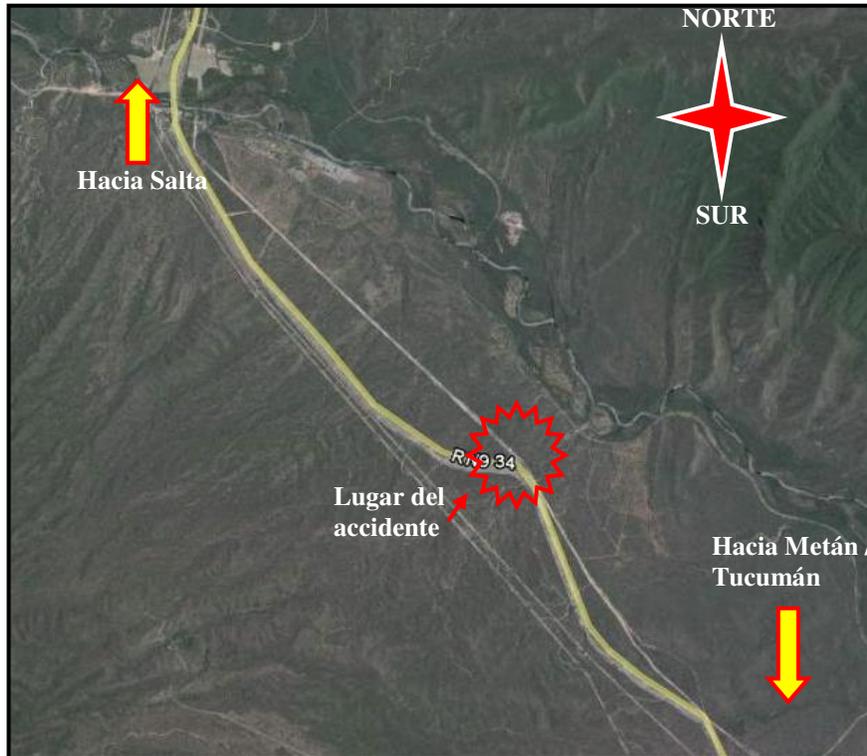
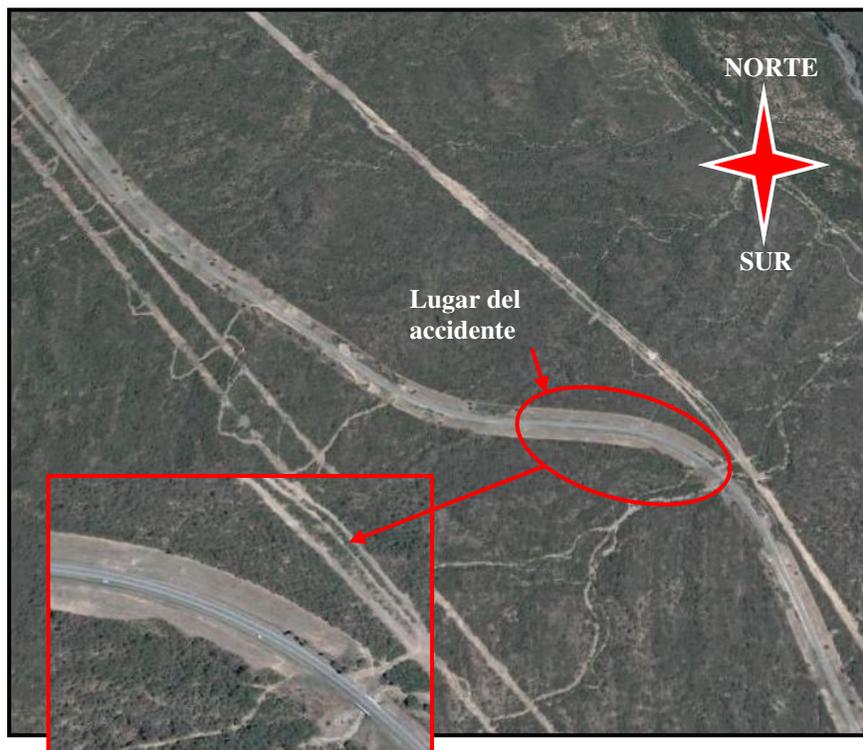
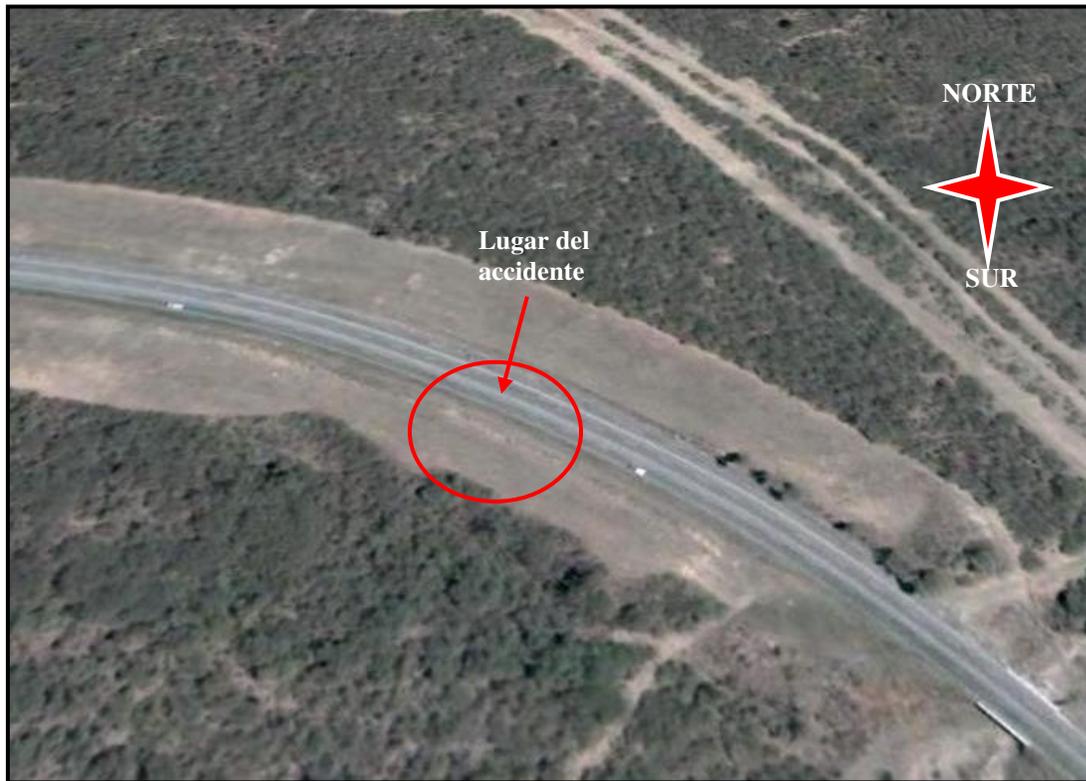
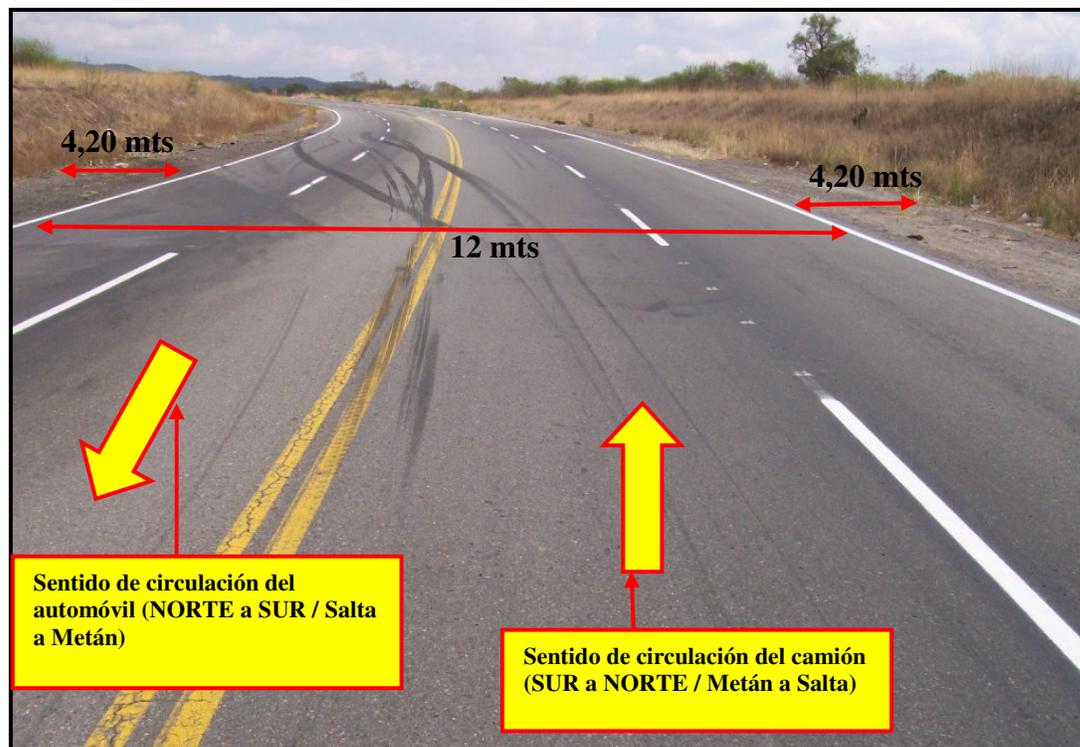
\*Imagen que muestra el lugar del accidente

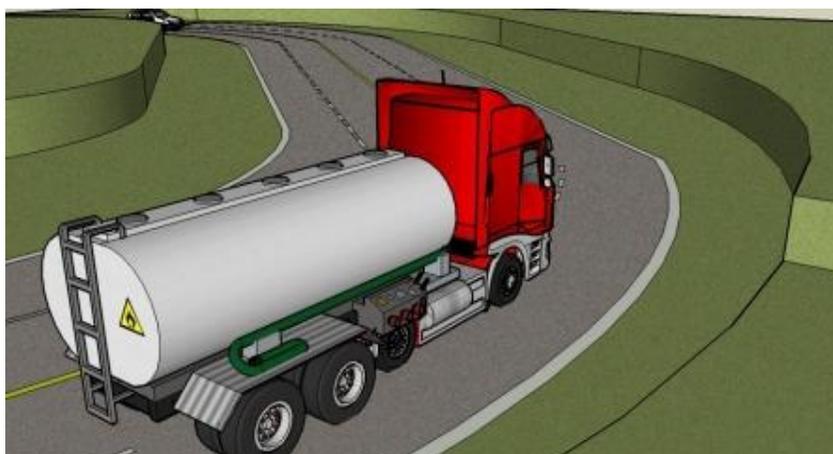
El camión circulaba por RN 34 con sentido SUR-NORTE, atravesando la curva para llegar a la recta donde ocurrió el siniestro.

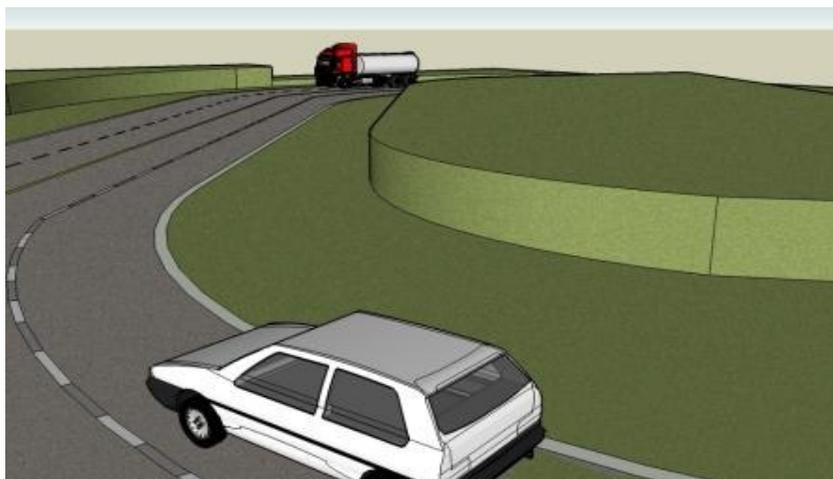
El automóvil circulaba por RN 34 con sentido NORTE-SUR, atravesando la curva para llegar a la recta donde ocurrió el siniestro.

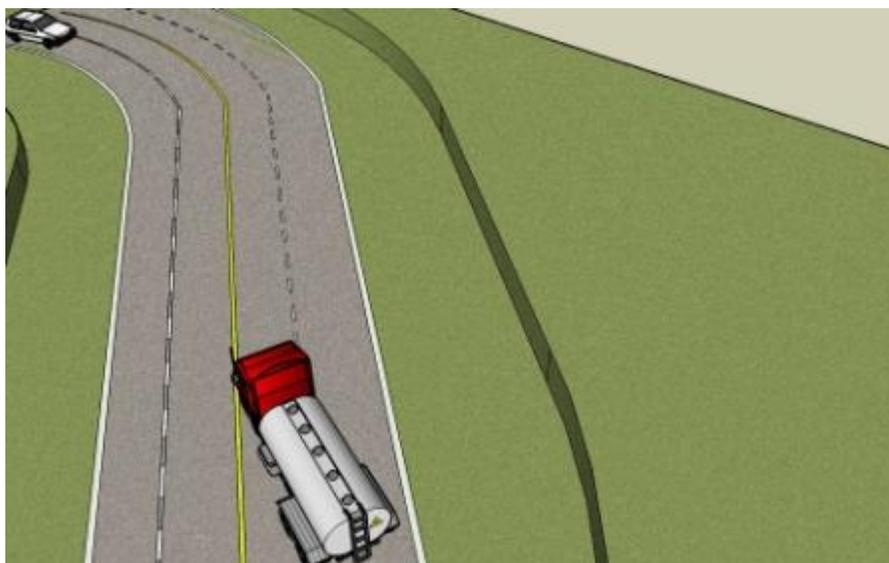
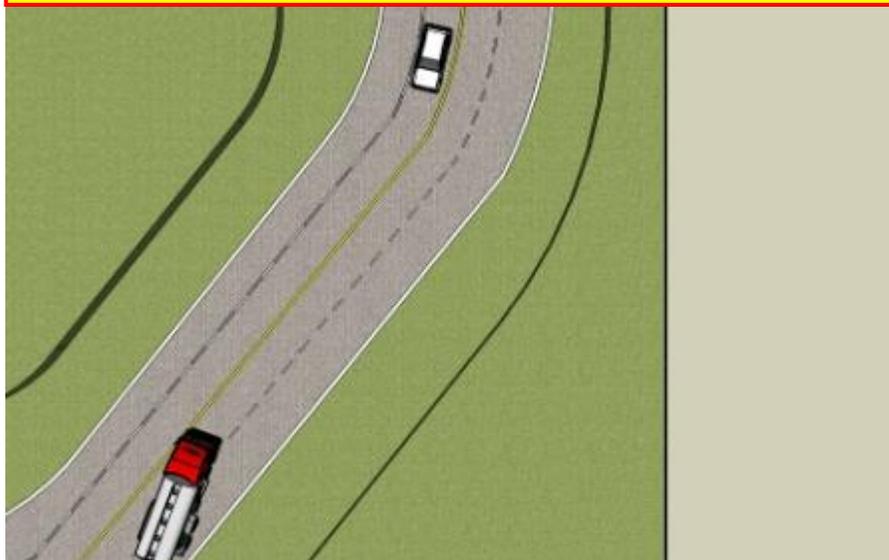
El camión comienza a cruzarse de carril; el automóvil todavía no atravesó la curva.

El camión comienza a cruzarse de carril; el automóvil todavía no atravesó la curva (vista aérea).

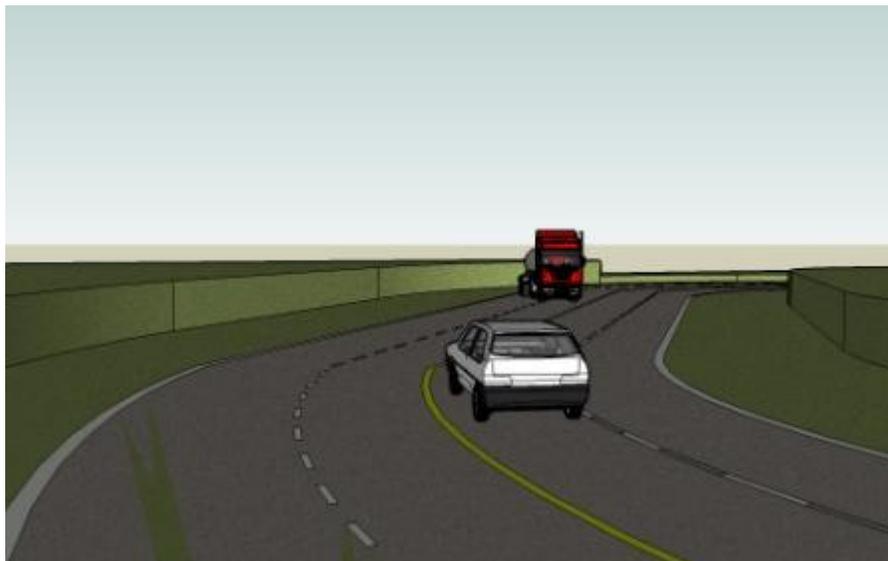
El automóvil, que ya está rebasando la curva, evidencia la presencia del camión que se está cruzando de carril.

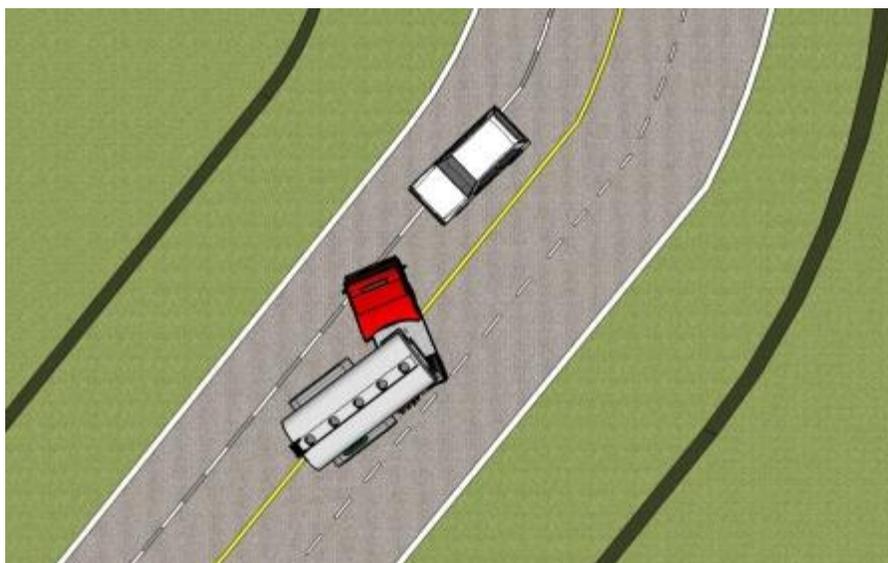
El camión empieza a frenar ante el peligro detectado; acción que implica que el chofer pierda el control sobre el vehículo.

El automóvil se acerca al frente del camión.

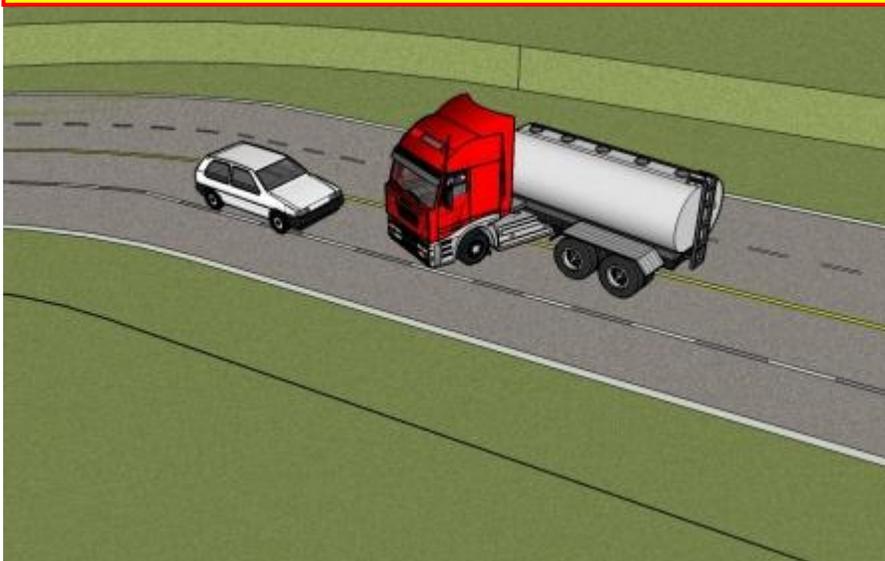
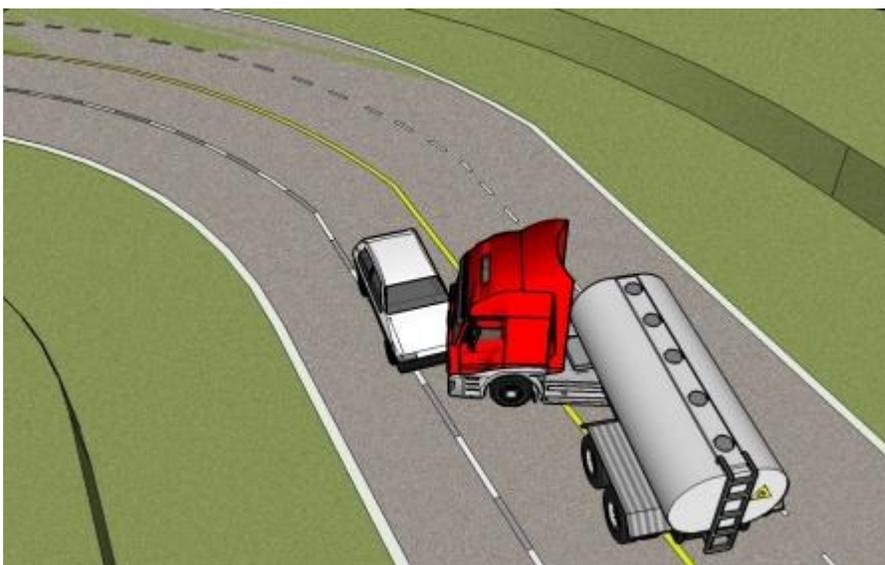
El automóvil impacta su frente (lateral izquierdo) contra el frente del camión (lateral derecho).

Producto del fuerte impacto el automóvil es despedido hacia la banquina, mientras que el camión continúa con su marcha.

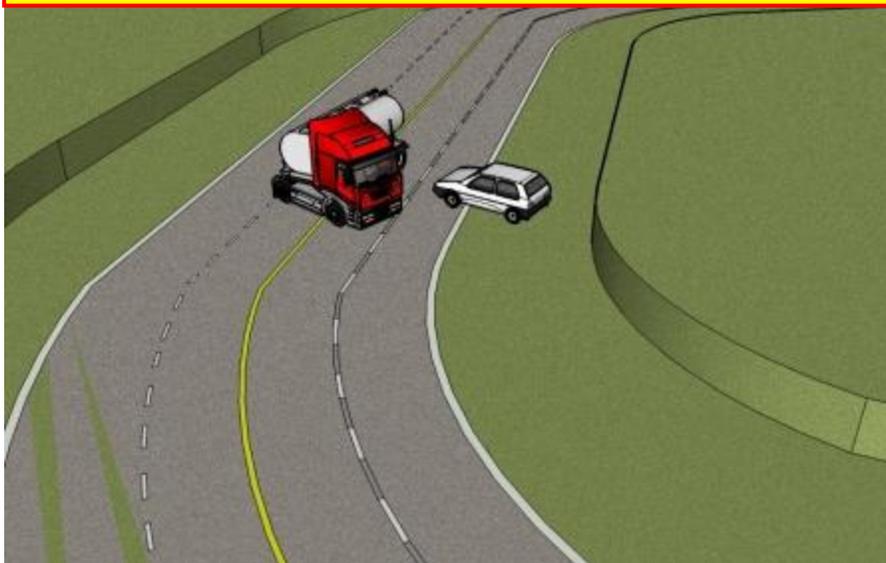
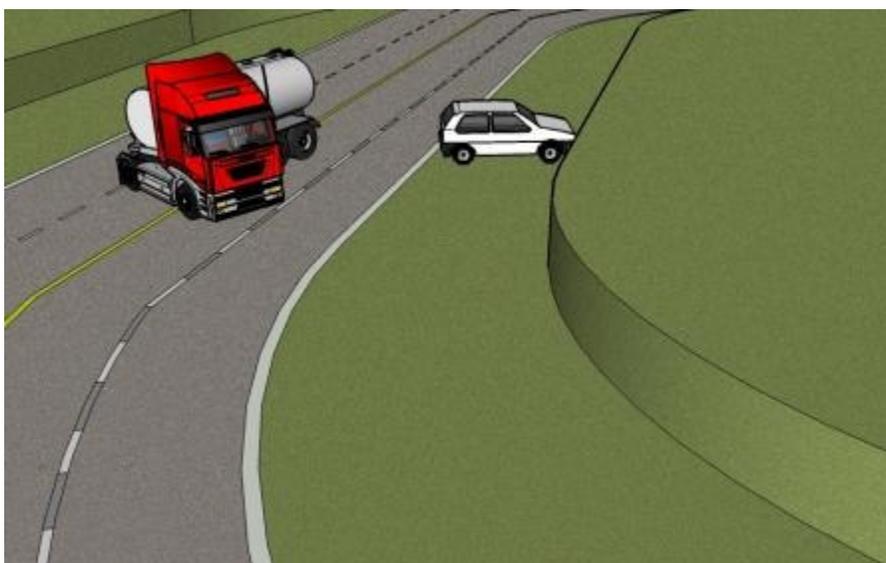
Tras el impacto el coche sale despedido, realizando un giro de 360° hasta su posición final de reposo.

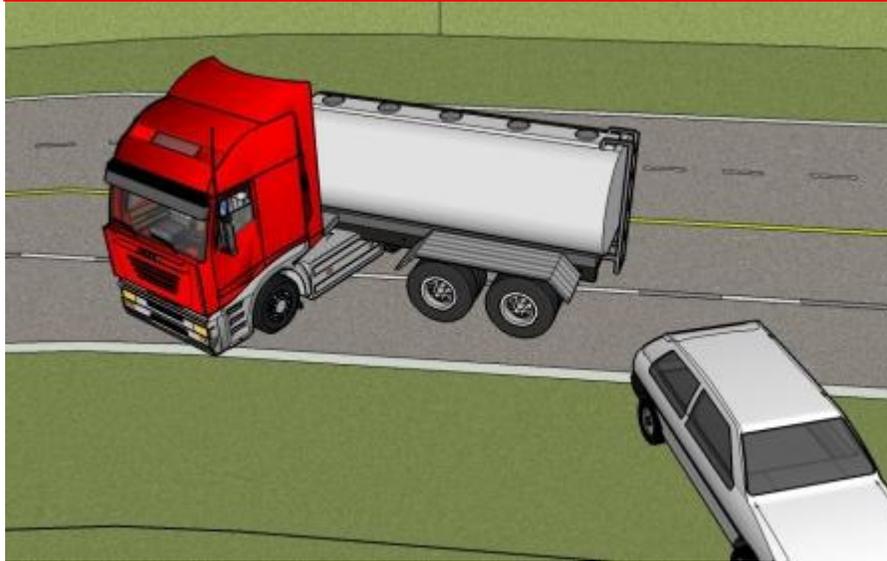
Posición de reposo en la que permanecen los vehículos luego del impacto y los desplazamientos.

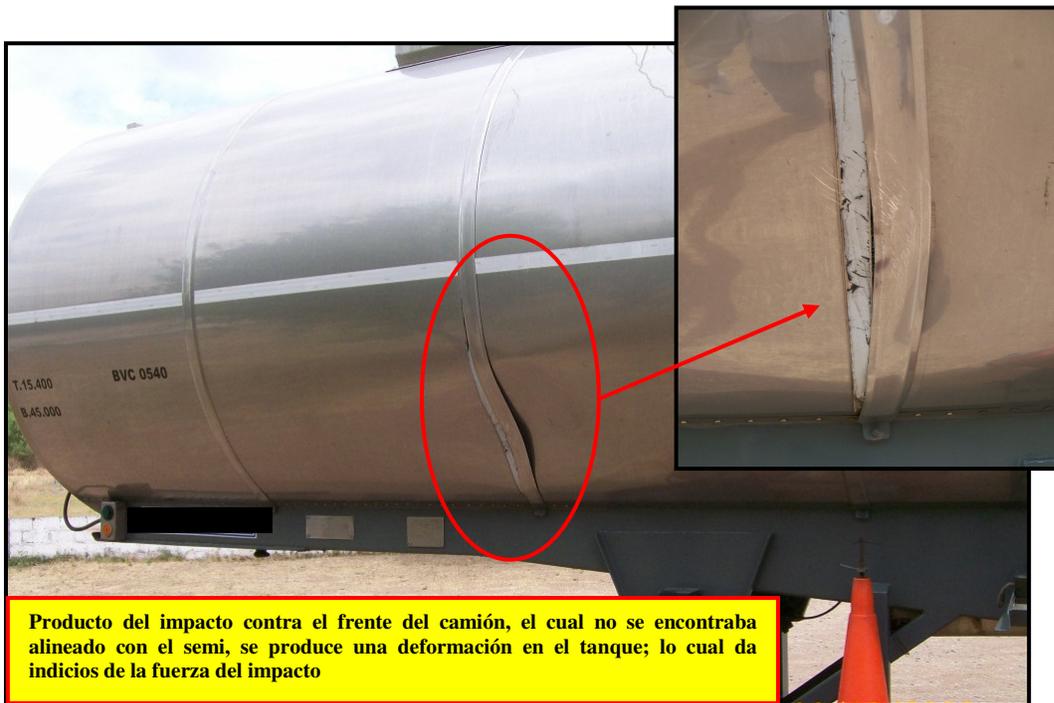
Producto del impacto contra el frente del camión, el cual no se encontraba alineado con el semi, se produce una deformación en el tanque; lo cual da indicios de la fuerza del impacto

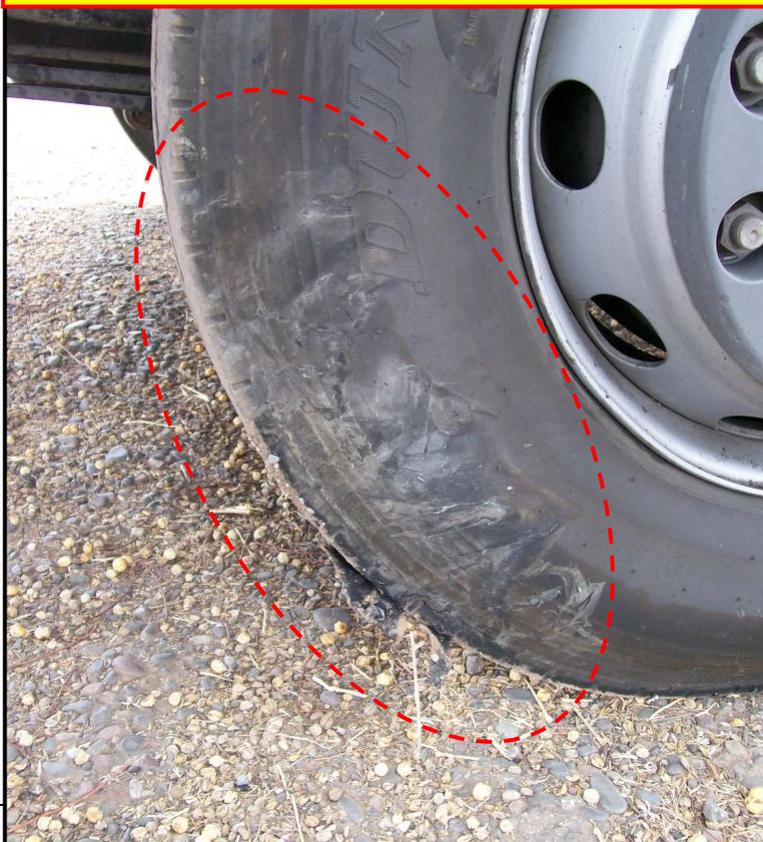
Evidencias del desgaste en la goma del neumático, producto de la exposición de la goma a altas temperaturas, ocurridas por la fricción generada entre el neumático y la superficie, debido a la acción de frenado.

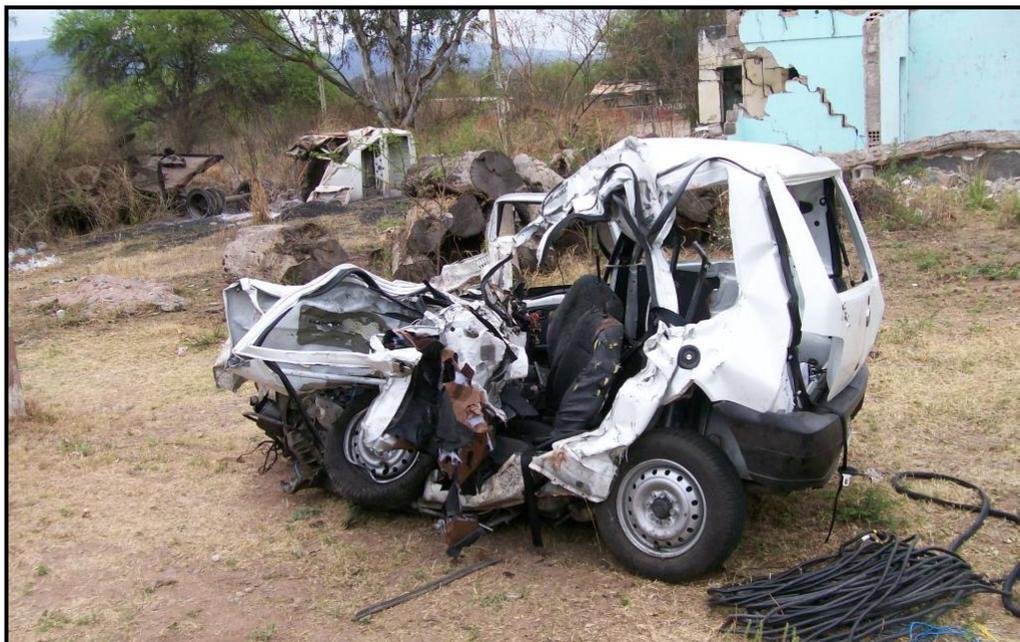
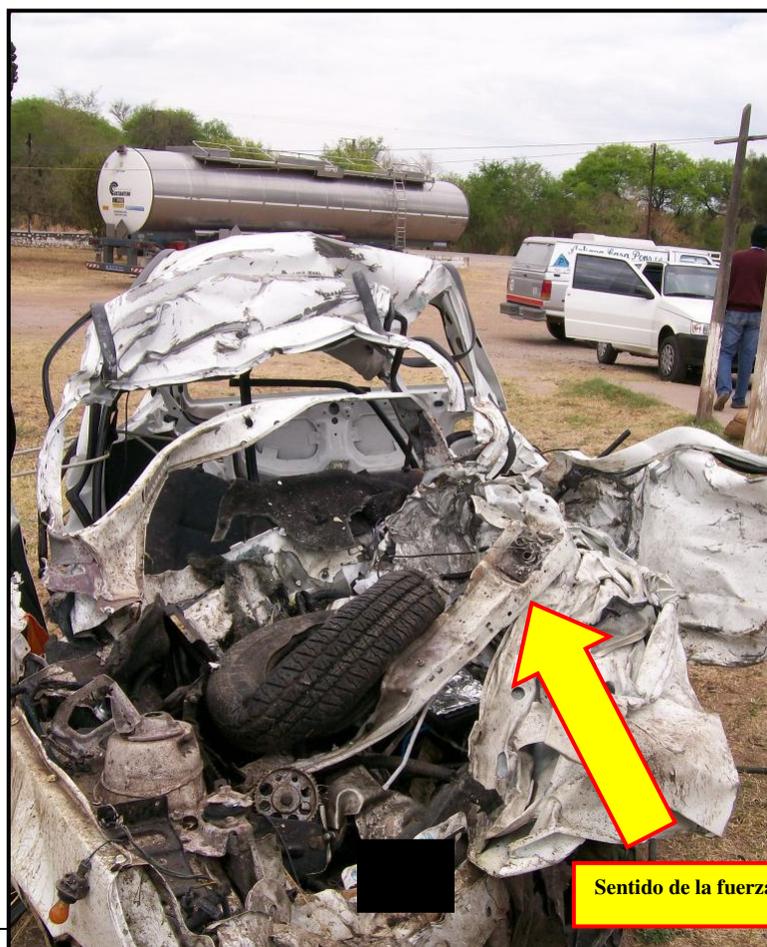
**Imágenes que muestran el nivel de destrucción del automóvil**

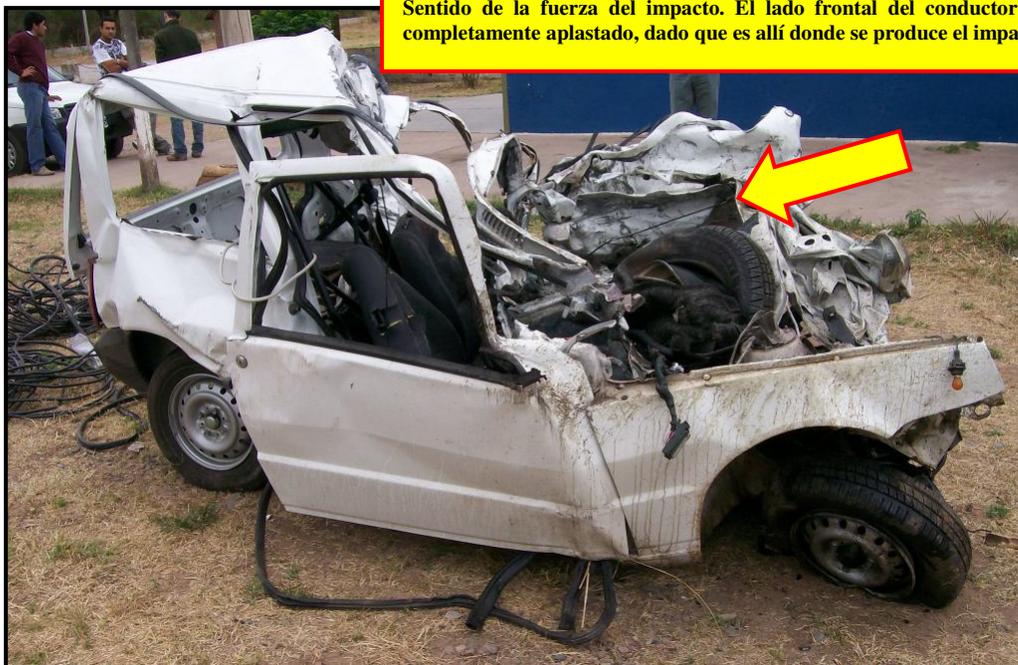
**Sentido de la fuerza de impacto.**

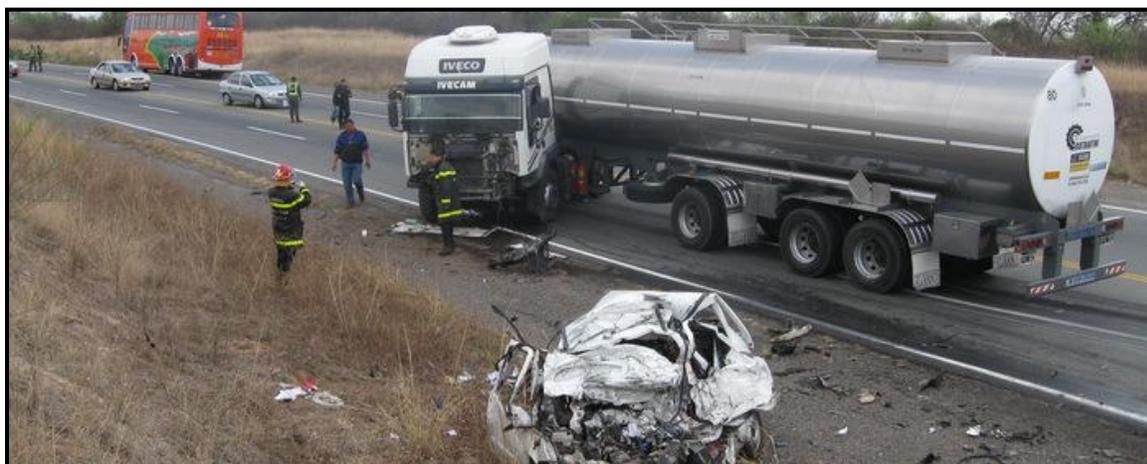
Sentido de la fuerza del impacto. El lado frontal del conductor queda completamente aplastado, dado que es allí donde se produce el impacto.
